**„Die Rettung aus Seenot im Rückblick und unter Berücksichtigung
aktueller und in der Entwicklung befindlicher internationaler Vorschriften“**

Kapitän
Axel Lichtwald

Hamburg, den 30. April 2007

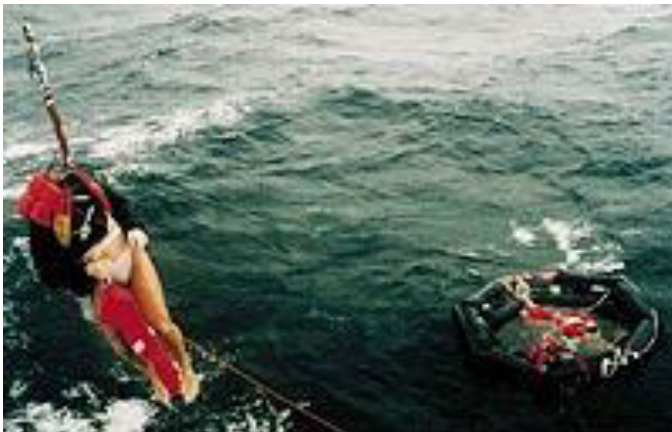
Abb. III.2.1.1 – Bergung aus Rettungsinsel

(Bemerkung: Die noch lebend geborgene Person erlag später dem Rettungskollaps!)

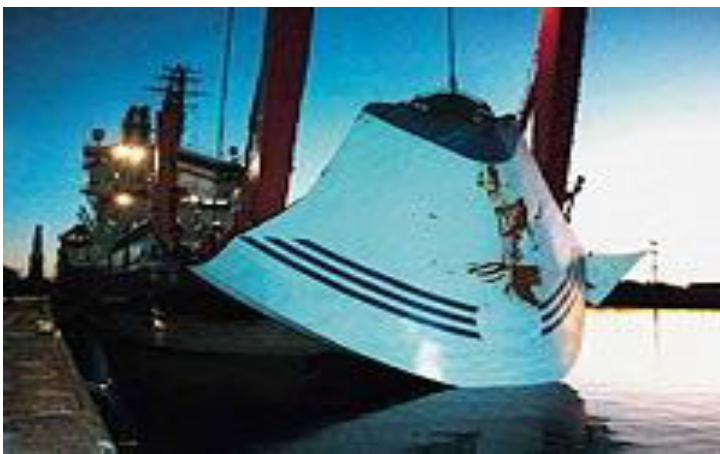
Abb. III.2.1.2 – geborgene Bugklappe der "Estonia"

Bei Ro- Ro-Fährschiffen fahren die Autos auf Höhe der Wasserlinie durch große Bug- oder Heckklappen in den Schiffsrumpf und können ihn ohne zu wenden oder rückwärts zu fahren wieder verlassen. Weil bei diesem Typ Querschotten fehlen, kommt es bei Wassereinbruch sehr schnell zu einer Schlagseite.

Es gibt Ansichten verschiedener Fachleute, die meinen, dass dieses Bauprinzip der "Estonia" zum Verhängnis wurde. Als Ursache der schwersten Schiffskatastrophe seit dem Zweiten Weltkrieg gilt mit hoher Wahrscheinlichkeit die in der stürmischen See abgerissene Bugklappe. Doch nicht nur technische Mängel sind verantwortlich für das schreckliche Unglück. Vierzehn Jahre fährt die "Estonia" im Ostseeverkehr, doch gilt ihre Zulassung nur für Fahrten in ruhigen Gewässern bis maximal 37 Kilometer vor der Küste. Aber auch Kapitän Arvo Andreson ist womöglich nicht ohne Schuld: Bei der ersten Meldung über einen Wassereinbruch am Bug hätte er sofort die Geschwindigkeit drosseln und auf Gegenkurs steuern müssen. Er lässt jedoch die Maschinen so lange weiterlaufen, bis das Schiff eine Schlagseite von 30 Grad hat und die vier jeweils fast 6000 PS starken Schiffsmotoren automatisch gestoppt werden.

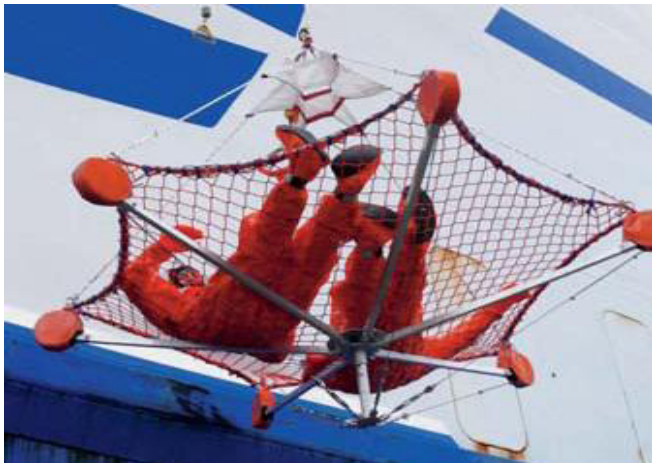
Abb. IV.3.1 – Rettungsstern am Windenseil zur Personenrettung aus dem Wasser (Prototyp)

2.2. es müssen anderweitige Eigenbewegungen im Übergangsbereich, (wie z. B. Pendelbewegungen gegen die Bordwand) vermieden oder so abgemildert werden, dass sie keine wesentlichen Verletzungsgefahren darstellen.

Dies bedeutet, dass das einzusetzende Rettungsmittel so klein und weich oder gepolstert sein soll, um die verschiedenen Eigenbewegungen nicht wirken zu lassen.

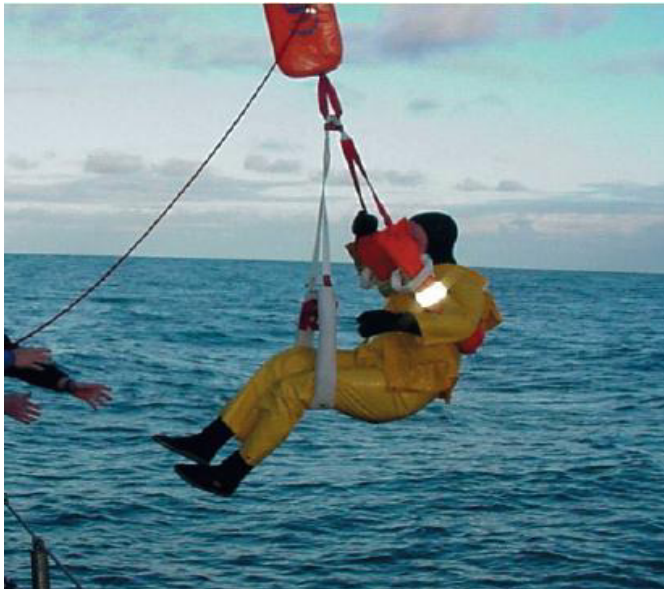
Abb. IV.3.2 - dyadische Doppelschlaufentechnik

„Die hohe Priorität der Bewältigung dieser Aufgabe hat in der Vergangenheit zu der heute noch genutzten, traditionellen Einschlingen- Hubschrauber-Rettungsschlaufe²¹ geführt, die um den Brustkorb des Verunfallten herum gelegt und mit der eine verunfallte Person vertikal aufgewinscht wird, (Gefahr des gefürchteten Bergungstodes bei Stress und Unterkühlung). Wesentlich günstiger ist hier die Nutzung von Rettungskörben, die eine zusätzliche Berücksichtigung der medizinischen Forderung nach horizontaler Lagerung des Verunfallten erlaubt. Der Einsatz dieser Rettungskörbe ist jedoch z. Zt. noch auf geringen Seegang begrenzt, so dass sowohl bei der Überwindung der erheblichen Nachteile der Einschlingen-Rettungsschlaufe als auch bei der Einsatzbegrenzung von Rettungskörben Handlungsbedarf seit langem bekannt ist.“
